## Analisis Postur Kerja Operator Las di Bengkel Las Sasongko Jambi Menggunakan Metode *Ovako Work Analysis System* (OWAS) dan *Nordic Body Map* (NBM)

<sup>1,2,3,4</sup> Teknik Industri, Universitas Ekasakti

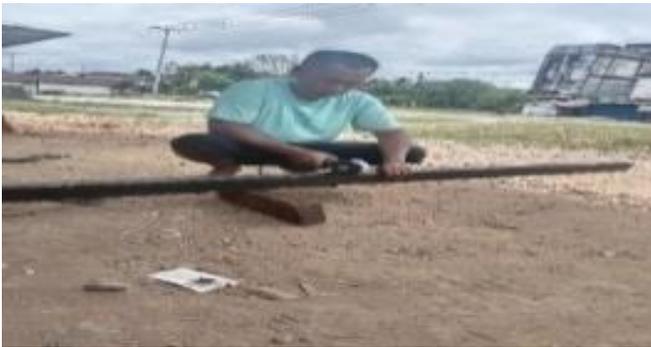
Gambar 1 Operator Pertama

Pada Proses Pemotongan, terdapat dua orang operator yang bertanggung jawab dalam proses produksi di bengkel las sasongko dimana tingkat cedera yang dialami operator satu dan dua dengan posisi yang sama. Pada proses pemotongan besi, operator pertama dan kedua melakukan sikap punggung membungkuk kedepan, sedangkan kondisi lengan berada pada sikap kerja 1, yakni kedua lengan berada di bawah bahu, karena pada proses pemotongan berada di bawah, kemudian posisi kaki berada pada sikap kerja 4, yaitu jongkok dengan kedua kaki ditekuk. Sementara berat beban yang di angkat di kategori 1, atau kurang dari 10 kg. Dengan posisi sikap kerja 2141, maka kategori sikap kerja yaitu 3 sehingga perbaikan di perlukan segera mungkin.

Selain itu operator beranggapan bahwa kebiasaan postur kerja tersebut muncul dikarenakan posisi yang akan dilakukan pemotongan, pengelasan, pengamplasan dan pengecatan memiliki posisi yang sulit dicapai. Pemberian fasilitas pembantu sangat di perlukan untuk setiap operator, seperti pemberian meja kerja khusus, dan kursi.

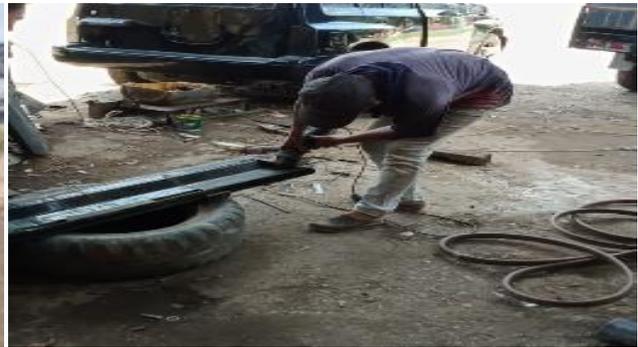
Gambar 2 Operator Kedua

Pada operator kedua di dapatkan kode postur kerja 2151, dimana sikap punggung operator dua yaitu dengan kategori 2 membungkuk kedepan, sikap lengan operator dengan kategori 1 kedua lengan berada dibawah bahu, sikap kaki operator dengan kategori 5 berdiri dengan salah satu kaki sedikit ditekuk dan berat beban  $10 < \text{kg}$  dengan nilai kategori OWAS 3 yaitu perlu perbaikan segera mungkin.

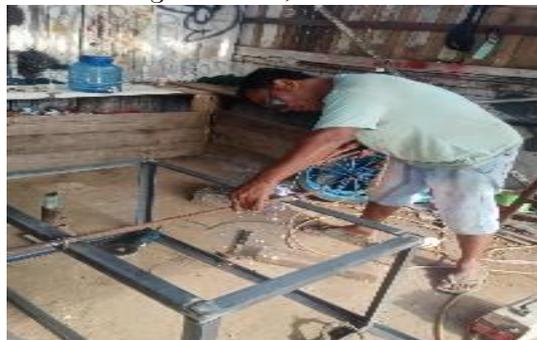
Gambar 3 Operator Pertama Pengelasan

Pada proses pengelasan, terdapat 3 orang operator di analisis, yakni operator pertama, operator kedua dan operator ketiga dengan berbagai posisi. Operator pertama dengan nilai 4121. Sikap punggung operator berada pada nilai 4, yaitu membungkuk dan memutar kesamping, sikap lengan dengan nilai 1 yaitu kedua lengan berada di bawah bahu, sikap kaki dengan nilai 2 yaitu berdiri dengan kedua kaki lurus dan berat beban 1, dengan berat beban  $< 10 \text{ kg}$ .

Dengan kategori sikap kerja yaitu 2 sehingga perlu perbaikan dimasa yang akan datang. Adapun sikap kerja operator pertama adalah sebagai berikut;

Penelitian ini sejalan dengan Diky Aprilianto Santosa (2022). Dimana pemberian fasilitas pembantu dapat membantu operator dalam mengurangi resiko terjadinya *musculoskeletal* seperti pada saat proses pengelasan biasanya raw material di taruh di lantai pada saat proses pengelasan, ini membuat operator selalu membungkuk pada saat pengelasan. Menurut penelitian Muhamad Thaib Hasan

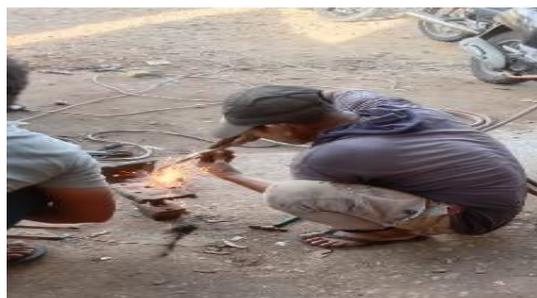
Gambar 4 Operator Kedua Pengelasan

Operator Kedua dengan nilai 2141, sikap punggung operator berada pada nilai 2, yaitu membungkuk kedepan, sikap lengan berada dengan nilai 1 yaitu kedua lengan berada di bawah bahu, sikap kaki dengan nilai 4 yaitu jongkok dengan kedua kaki ditekuk dan berat beban 1, dengan kategori sikap 3 sehingga perlu perbaikan segera mungkin. Adapun gambar sikap kerja operator kedua adalah sebagai berikut:

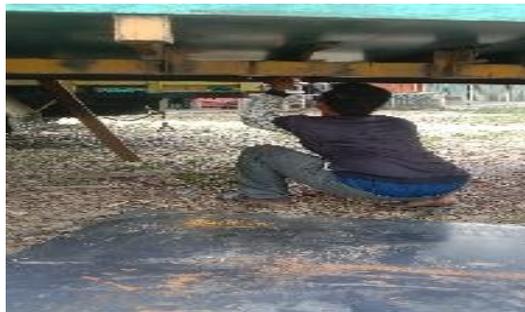
Gambar 5 Operator Ketiga pengelasan

Operator ketiga dengan nilai 1341. Sikap punggung operator berada pada nilai 1 yaitu punggung lurus kedepan, sikap lengan dengan nilai 3 yaitu kedua lengan berad diatas bahu, sikap kaki dengan nilai 4 yaitu jongkok dengan kedua lutut di tekuk dan berat beban 1 dengan berat <10 kg. dengan kategori sikap Owas 2 perlu di lakukan perbaikan dimasa yang akan datang. Adapun gambar sikap kerja operator ketiga adalah sebagai berikut:

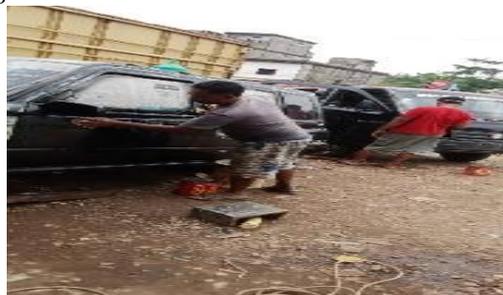
Gambar 6 Operator Pertama Pengamplasan

Pada proses pengamplasan besi, terdapat 2 orang operator yang di analisis, yakni operator pertama dan operator keempat. Keduanya memiliki sikap kerja yang berbeda, dimana operator pertama menggunakan cara pengamplasan secara manual sementara operator keempat menggunakan mesin khusus yang mendukung. Perbedaan sikap kerja juga tampak dari analisis sikap kerja, yang mana operator pertama dengan nilai 4121. Sikap punggung operator berada pada nilai 4, yaitu membungkuk dan memuntir kesamping, sikap lengan dengan nilai 1 yaitu kedua lengan berada dibawah bahu, sikap kaki dengan nilai 2 yaitu berdiri dengan kedua kaki lurus dengan berat beban <10 kg, dengan kategori sikap Owas 2 yaitu perlu di lakukan perbaikan di masa yang akan datang. Adapun gambar sikap kerja operator Pertama adalah sebagai berikut:

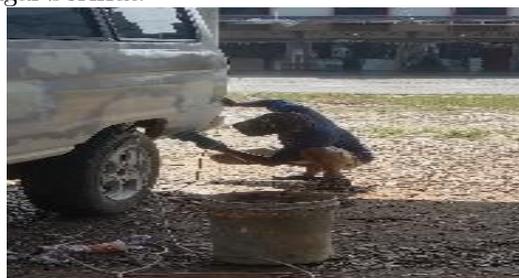
Gambar 7 Operator Keempat Pengamplasan

Operator Keempat dengan nilai 4141. Sikap punggung operator keempat berada pada nilai 4, yaitu membungkuk dan memuntir kesamping, sikap lengan dengan nilai 2 yaitu salah satu lengan berada diatas bahu, sikap kaki dengan nilai 4 yaitu jongkok dengan kedua kaki di tekuk dengan berat beban <10 kg, dengan kategori sikap Owas 4 yaitu perlu perbaikan saat ini juga. Adapun gambar sikap kerja operator keempat adalah sebagai berikut:

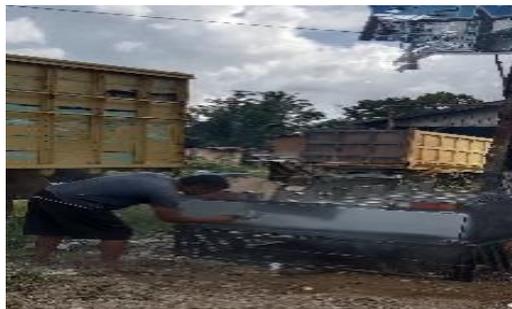
Gambar 8 Operator pertama Pengecatan

Pada proses pengecatan adalah proses akhir dari semua proses produksi di bengkel las sasongko dalam proses ini, terdapat dua orang operator yang melakukan proses pengecatan, diantaranya operator pertama dan operator ketiga. Keduanya memiliki sikap kerja yang berbeda, operator pertama dengan nilai 2141. Sikap punggung operator berada pada nilai 2, yaitu membungkuk kedepan, sikap lengan dengan nilai 1 yaitu kedua lengan berada dibawah bahu, sikap kaki dengan nilai 4 yaitu berdiri dengan kedua kaki lutut sedikit ditekuk dan berat beban 1 <10 kg dengan kategori sikap Owas 3 yaitu perlu dilakukan perbaikan segera mungkin. Adapun gambar sikap kerja operator pertama adalah sebagai berikut:

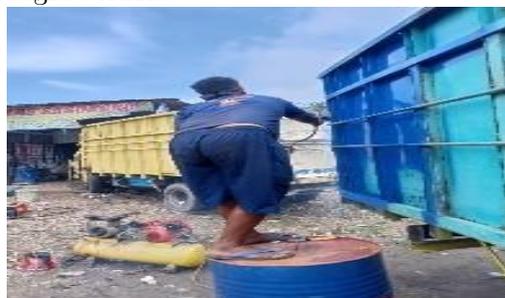
Gambar 9 Operator Ketiga Pengecatan

Operator ketiga dengan nilai 4151. Sikap punggung operator berada pada nilai 4 yaitu membungkuk kedepan dan memuntir kesamping, sikap lengan dengan nilai 1 yaitu kedua lengan berada dibawah bahu, sikap kaki dengan nilai 5 yaitu berdiri dengan satu lutut sedikit ditekuk dan berat beban 1 <10 Kg dengan kategori sikap Owas 4 yaitu perlu perbaikan saat ini. Adapun gambar sikap kerja operator kedua adalah sebagai berikut:
